vom  
Torpedoboot T 12  
zum  
Versuchsschiff OS Kit

## **BIS ZUM LETZTEN PARKPLATZ von A. V. KRAMORENKO**

### **Die Geschichte der Expedition zur Überführung des Versuchsschiffs „Kit“ zur Deponie**

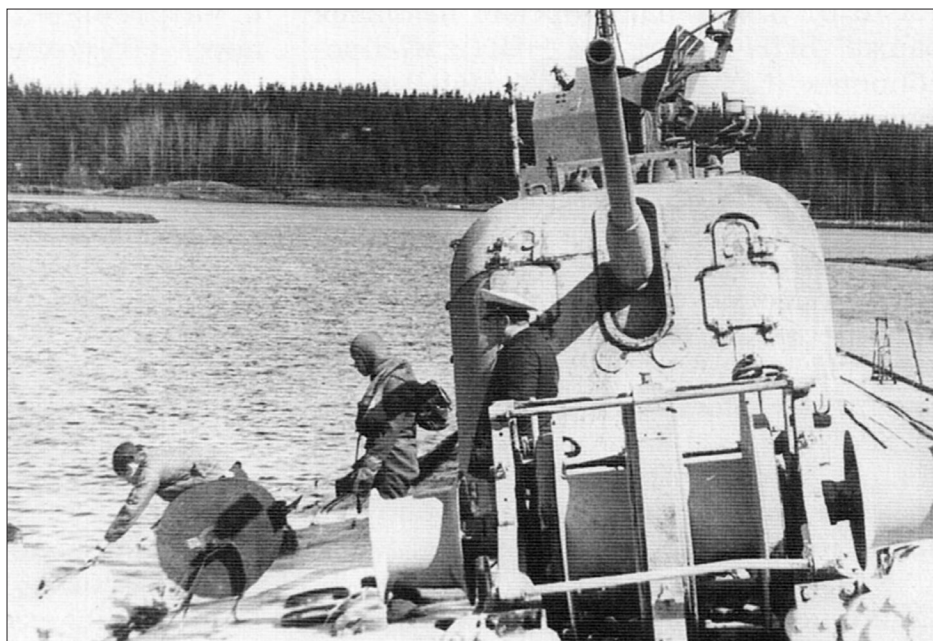
von Bord des WM-48 - Taucher untersuchen den Rumpf

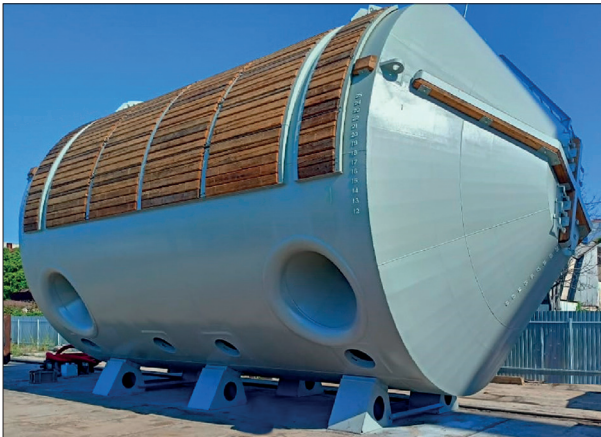
Schiffshebeponon mit einer Hubkraft von 200 ts (SSP-200)

Am 4. April 1990 erließ der Oberbefehlshaber der Marine der UdSSR die Direktive Nr. DF-0030 mit dem „Plan für die Organisation der Arbeiten zur Beseitigung der Folgen der Tests in der Kit-Einrichtung“. Durch den Befehl Nr. 0143 des Kommandanten des Leningrader Marinestützpunktes vom 29. August 1990 wurde eine Expedition ins Leben gerufen, um das Schiff zu heben. Spezialisten, schwimmende und technische Einrichtungen der Ostsee-, Nord- und Schwarzmeerflotte, das Marinewerk Kronstadt und mindestens zehn wissenschaftliche Organisationen, darunter 19 Schiffe, 72 Offiziere, 15 Midshipmen, 120 Unteroffiziere und Matrosen sowie 95 Arbeiter und Angestellte, nahmen an den Schiffshebeoperationen auf dem Ladogasee teil. Ein manövrierfähiger Stützpunkt wurde ausgerüstet, zwei 80-Tonnen- und sechs 200-Tonnen-Schiffshebepontons, neun Sätze Hafenausrüstung wurden verwendet.

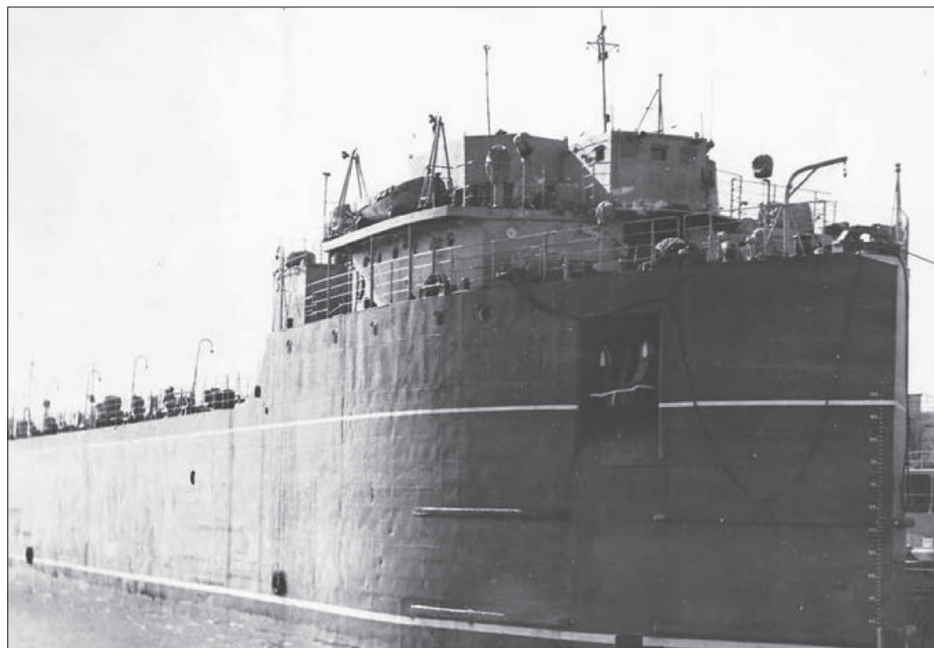
Transport-Schwimmdock TPD-9 (Projekt 1753)

14 Zeichnungen des Transportschwimmdocks TPD-9 Nr. 1753-020K-12 (Seitenansicht und Silhouette), 1753-020K-13 (Längsschnitt) und 1753-021K-1 (Tragwerksrahmen mittschiffs).
